PIANO DI RICOSTRUZIONE

AREA OMOGENEA 4

Comune di Castelvetro Calvisio

Valutazione sintetica del danno degli interventi pubblici (edifici e reti)

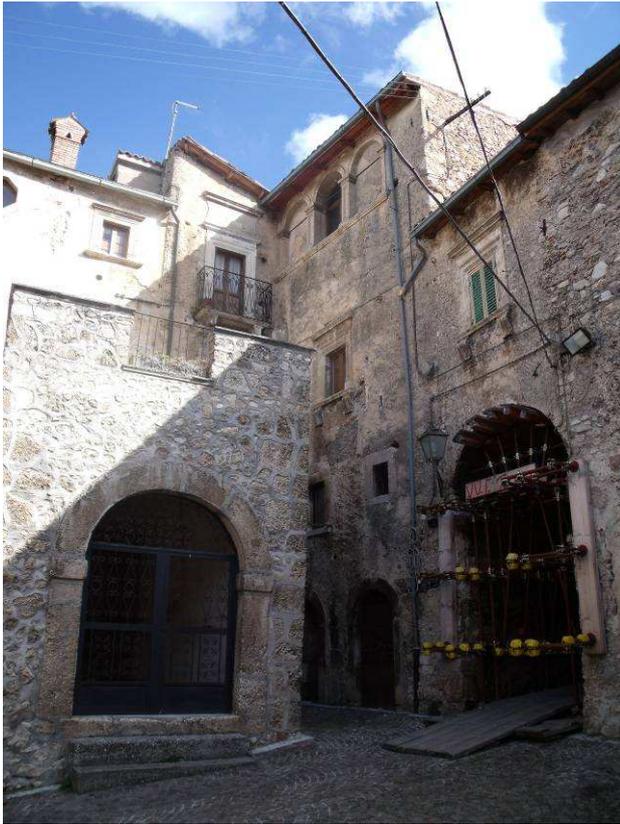
Edificio 5 dell'aggregato CVC 1.01 con esito "E". Immagine presa dalla piazzetta Regina Margherita, si vede la messa in sicurezza da parte dei vigili del fuoco della via principale del paese via Borgo Archi Romani.

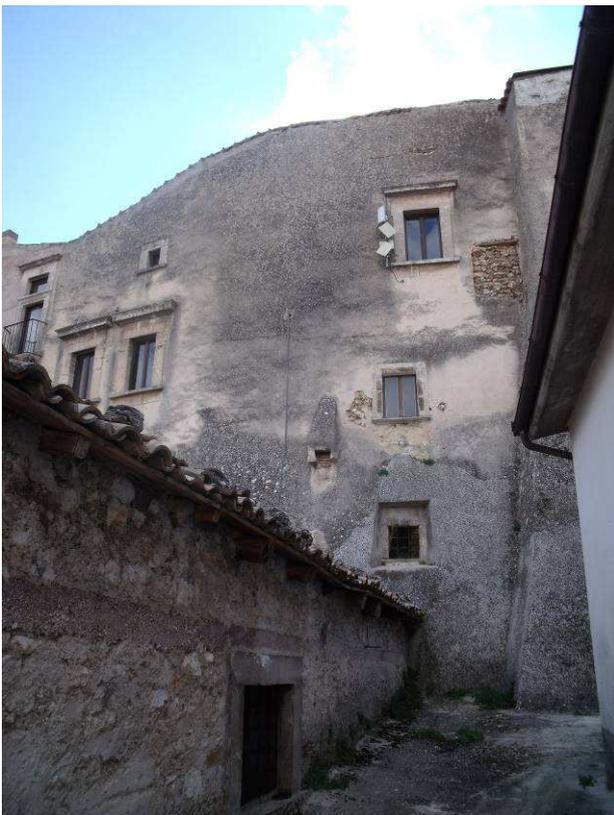
Edificio 8 dell'aggregato CVC 1.01 con esito "E".

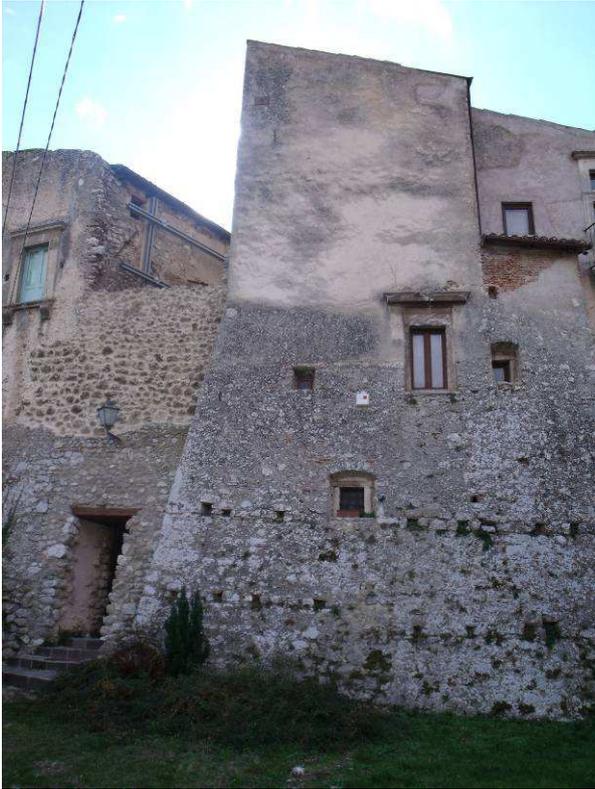
Edificio 7 dell'aggregato CVC 1.01 con esito "A".

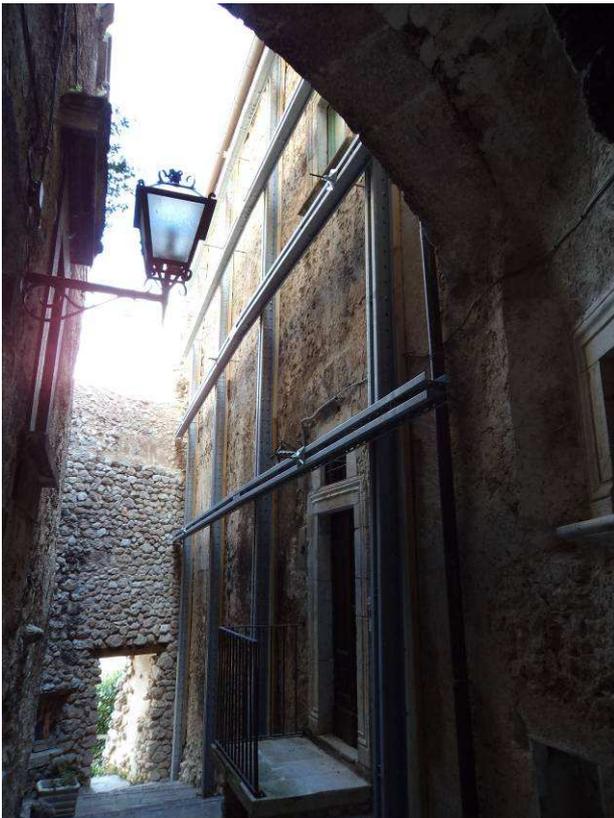
Edificio 2 dell'aggregato CVC 1.02 con esito "E". Immagine presa da via Interclusa, si vede la messa in sicurezza da parte dei vigili del fuoco della porzione di edificio pubblico.

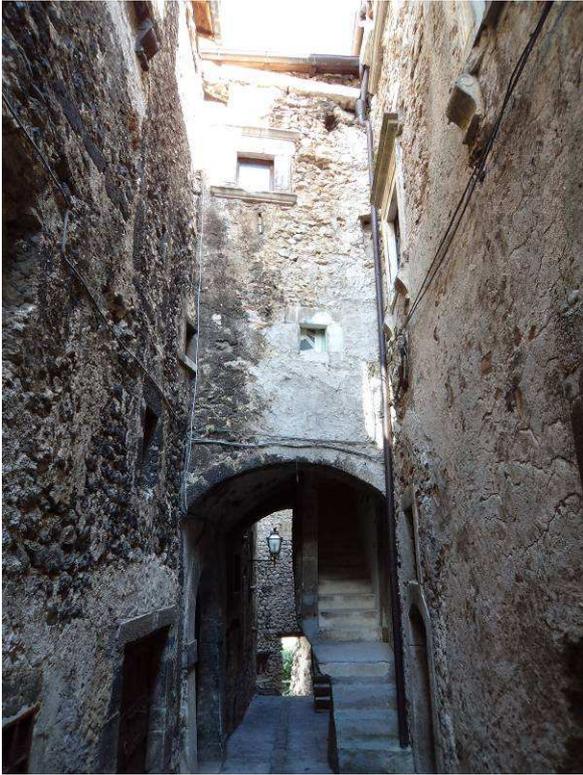
Edificio 4 dell'aggregato CVC 1.02 con esito "E".

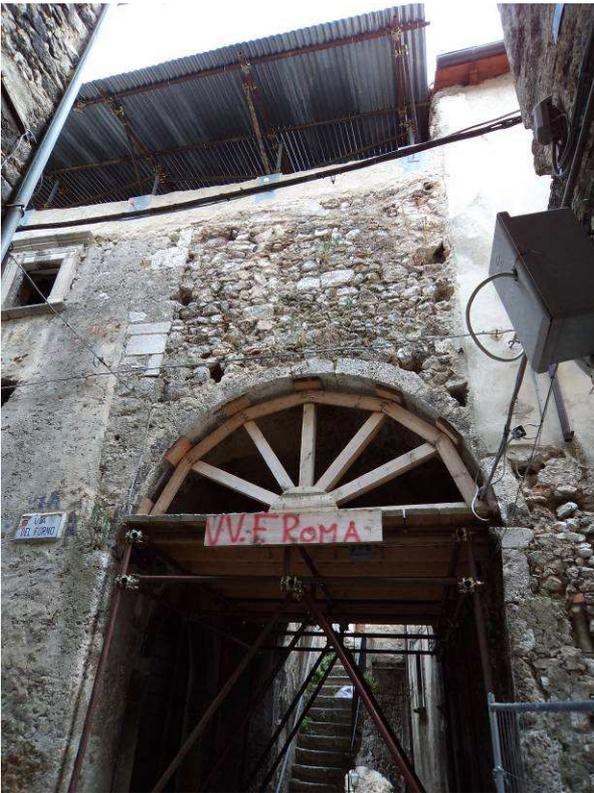
Edificio 9 dell'aggregato CVC 1.04 con esito "E". Immagine presa da via Borghi Archi Romani, si vede la messa in sicurezza da parte dei vigili del fuoco della via principale e la scala "profferlo" di accesso al piano superiore.

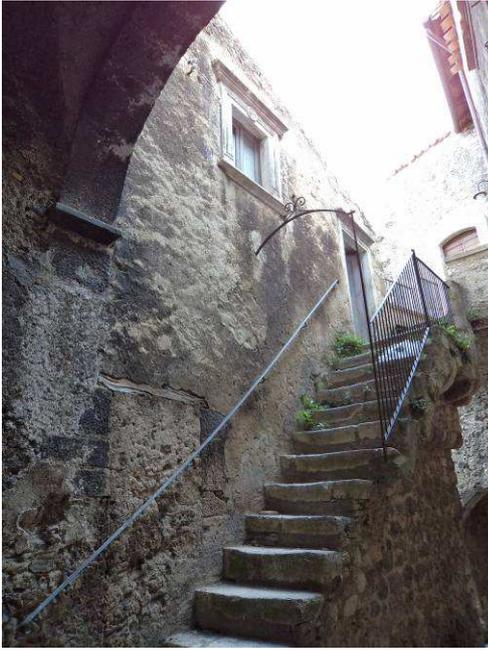
Edificio 11 dell'aggregato CVC 1.04 con esito "E".

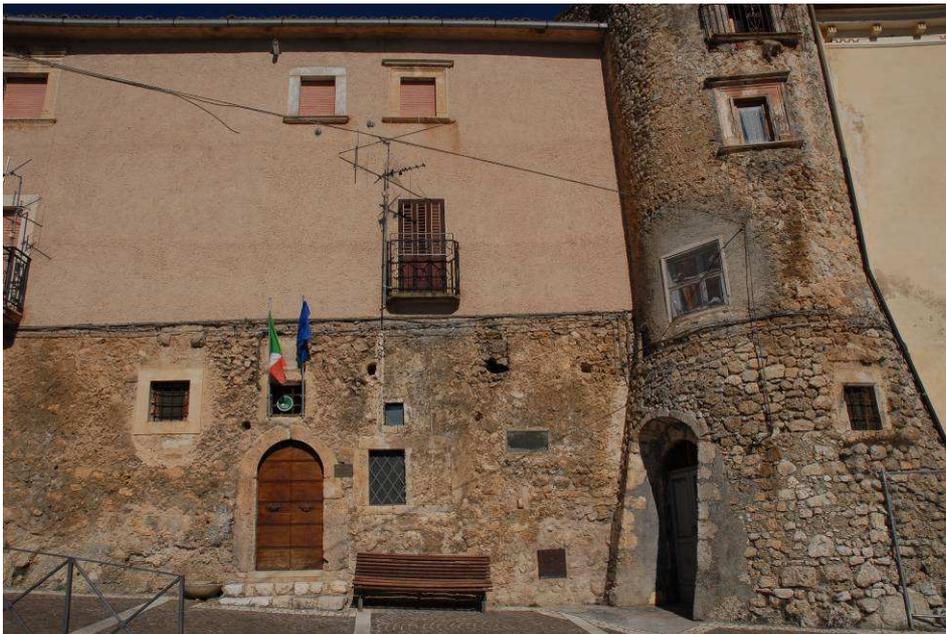
Edificio 9
dell'aggregato CVC
1.09 con esito "A"

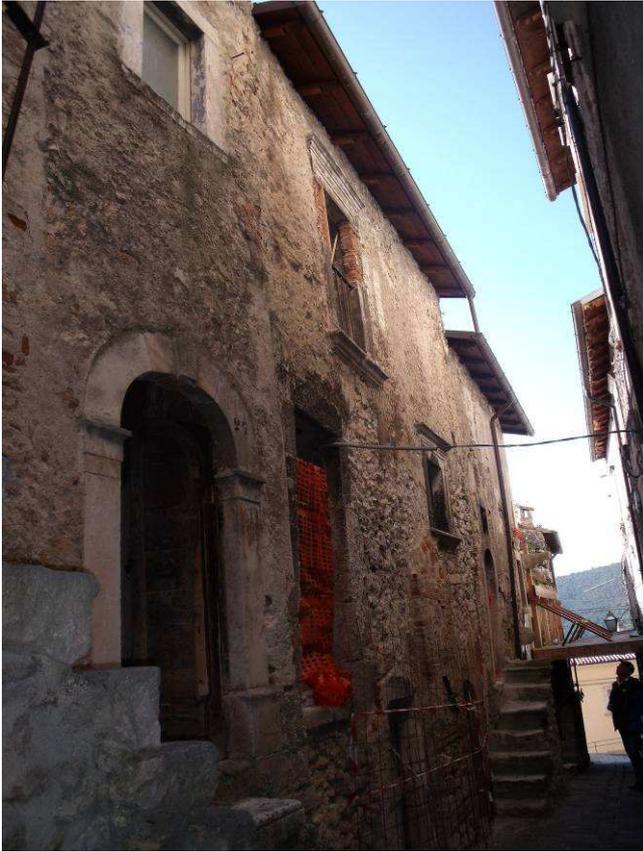
Edificio 3-4 dell'aggregato CVC 1.10 con esito "A"

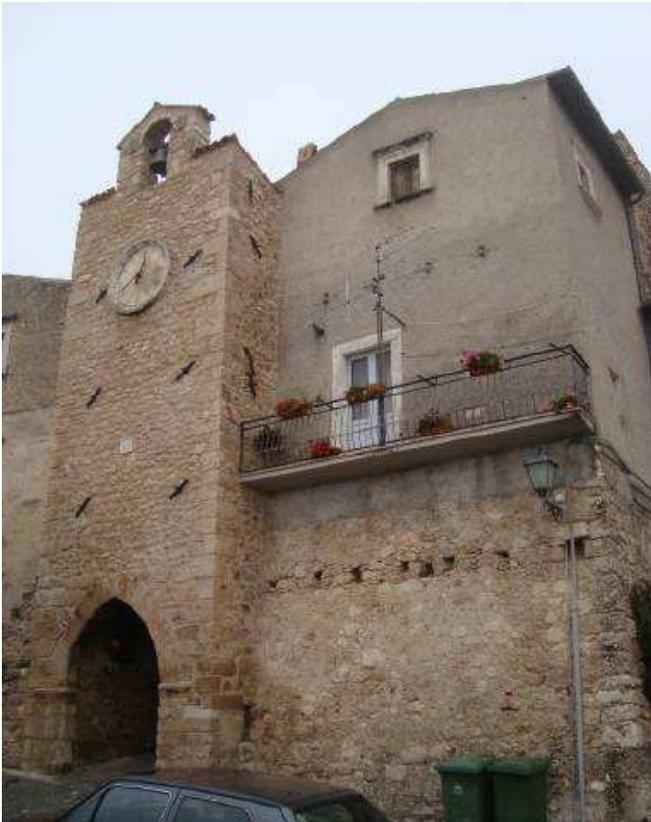
Edificio 12 dell'aggregato CVC 1.11 con esito "B"

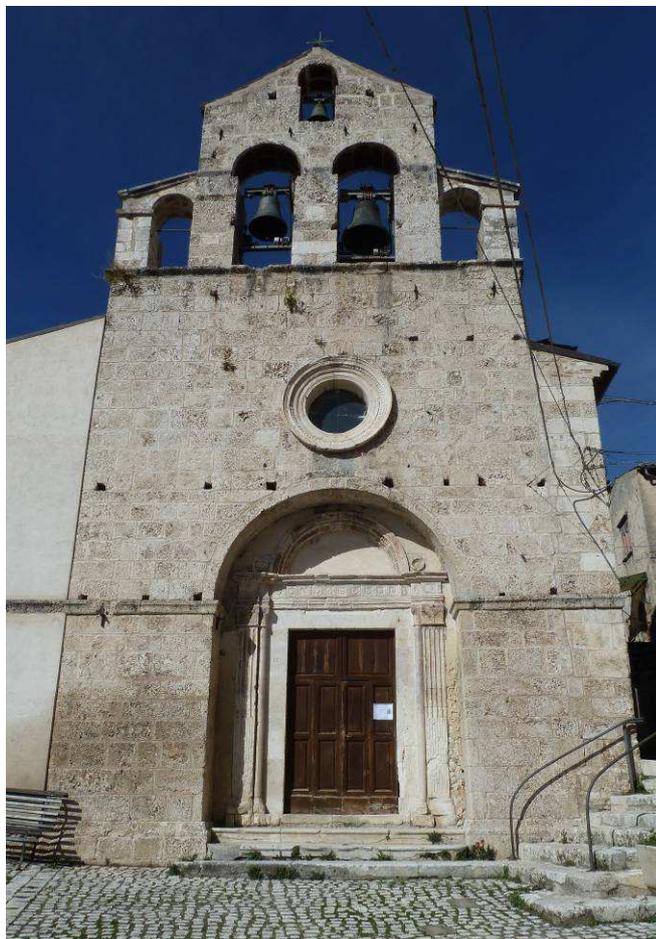
Facciata della chiesa

Presenta un portone cinquecentesco leggermente incassato rispetto al filo della parete e sormontato da un rosone e da un imponente campanile a vela a cinque luci danneggiato dal terremoto del 2009.

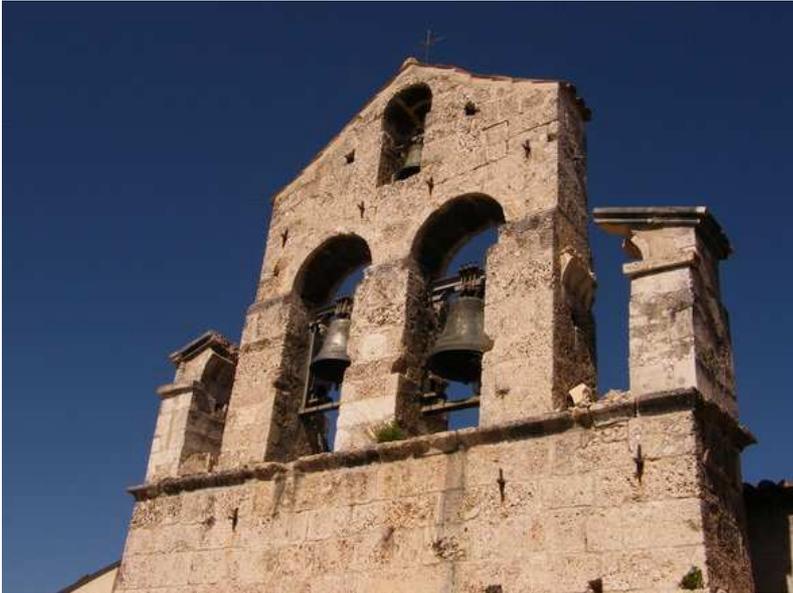
Immagine della chiesa subito dopo il sisma del 6 aprile 2009

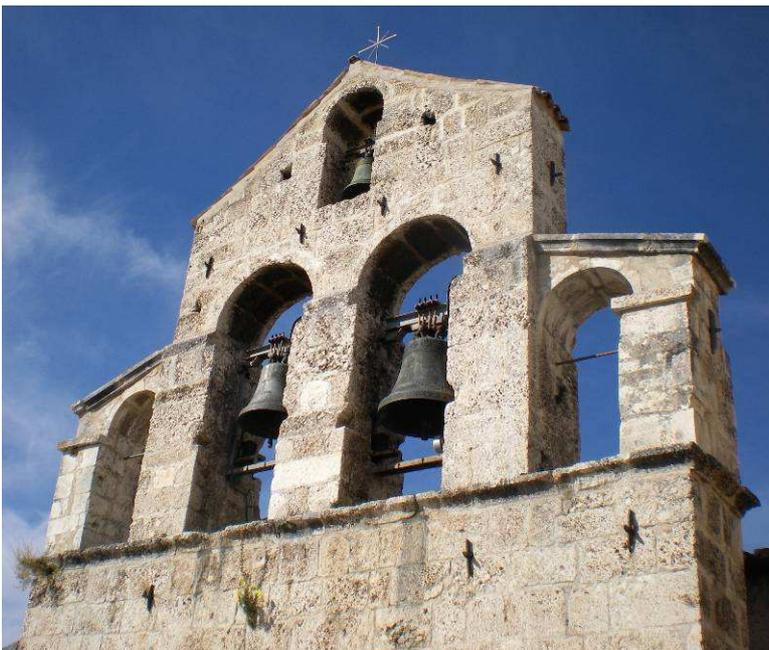
La chiesa presenta un esito della scheda "E" sono state eseguite solo delle riparazioni del campanile a vela.

Attualmente i danni sono stati riparati come si vede dalla foto sottostante. Sono stati ricostruite alcune zone del campanile a vela che avevano subito crolli.

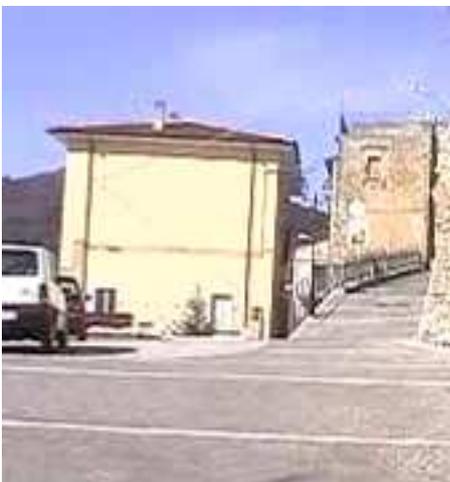
Municipio di Castelvecchio Calvisio - CVC 2.29

Si sviluppa su tre livelli e presenta una copertura a padiglione in cemento. Attualmente è agibile ed ha infatti un esito da scheda Aedes "A".
