PIANO DI RICOSTRUZIONE

AREA OMOGENEA 4

Comune di Castelvetro Calvisio

Valutazione sintetica del danno degli interventi pubblici (edifici e reti)

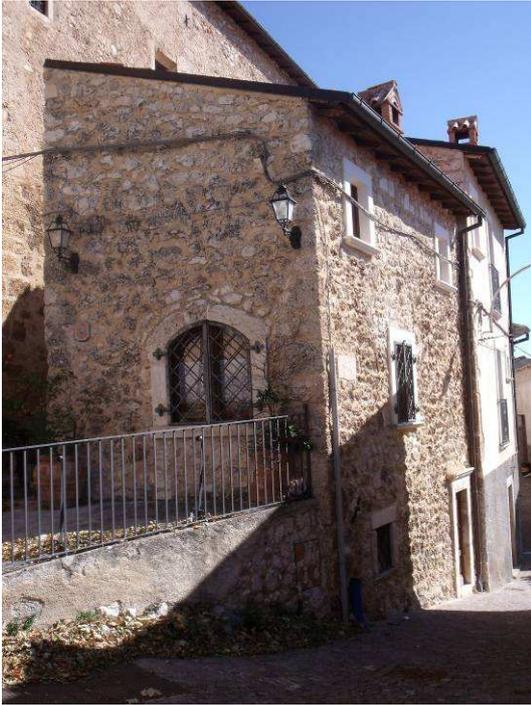
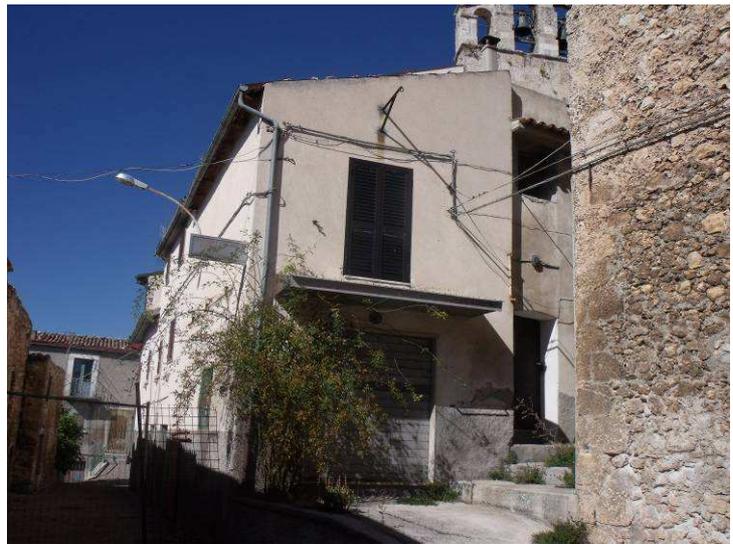
Di seguito si riportano alcune immagini dei fabbricati annessi alla chiesa e facenti parte dello stesso aggregato, anch'essi in muratura in pietra e con esito di agibilità.
