# PIANO DI RICOSTRUZIONE

## AREA OMOGENEA 4

## Comune di Castelvechio Calvisio

### RELAZIONE CON L'ILLUSTRAZIONE DEI CRITERI UTILIZZATI PER LA DEFINIZIONE DEI REGIMI TECNICO-FINANZIARI DEGLI INTERVENTI

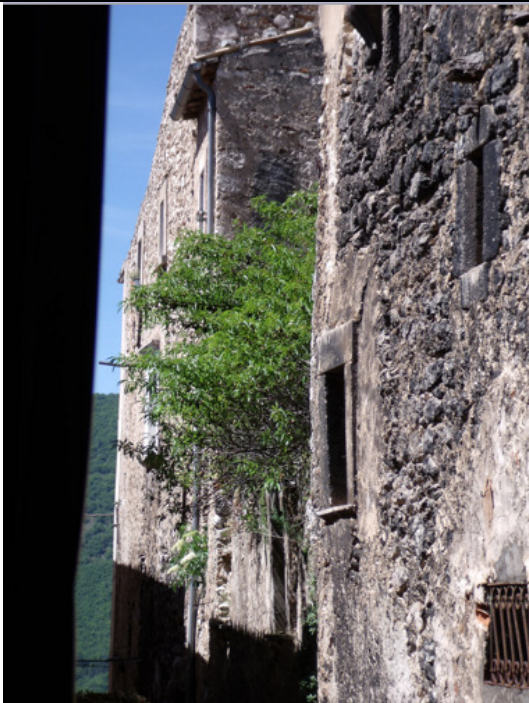
| LOCALITA' | N. AGGREGATO | N. EDIFICIO | STATO DELL'EDIFICIO |
|---|---|---|---|
| Castelvecchio Calvisio | CVC1.14 | 9 | Rudere |

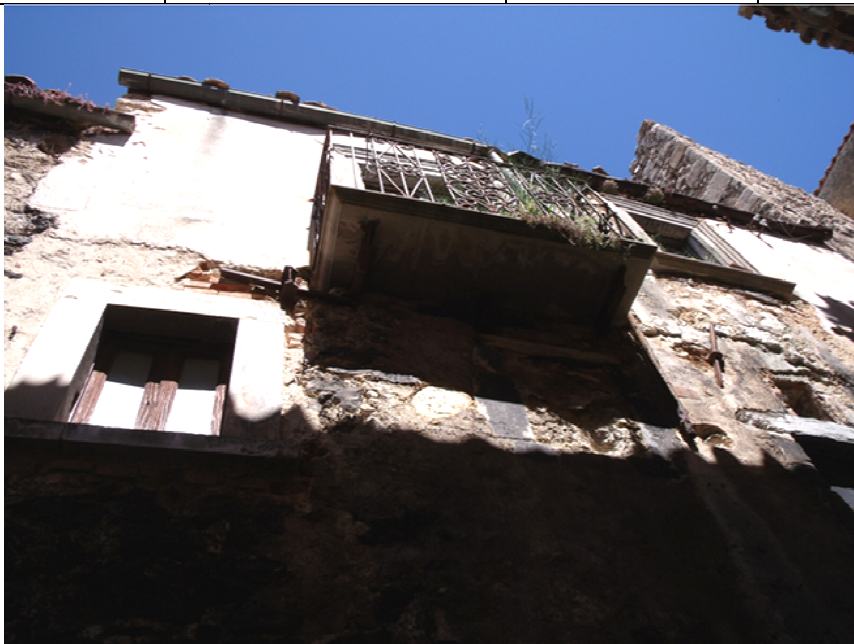
| LOCALITA' | N. AGGREGATO | N. EDIFICIO | STATO DELL'EDIFICIO |
|---|---|---|---|
| Castelvecchio Calvisio | CVC1.13 | 5 | Fatiscente |

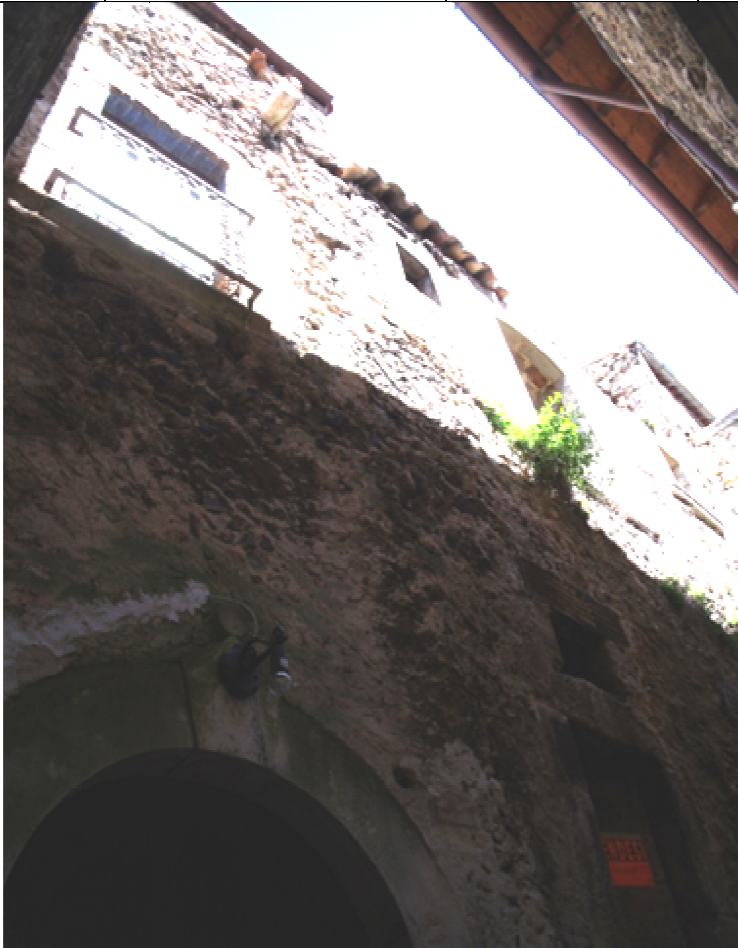
| LOCALITA' | N. AGGREGATO | N. EDIFICIO | STATO DELL'EDIFICIO |
|---|---|---|---|
| Castelvechio Calvisio | Cvc1.13 | 3 | Fatiscente |

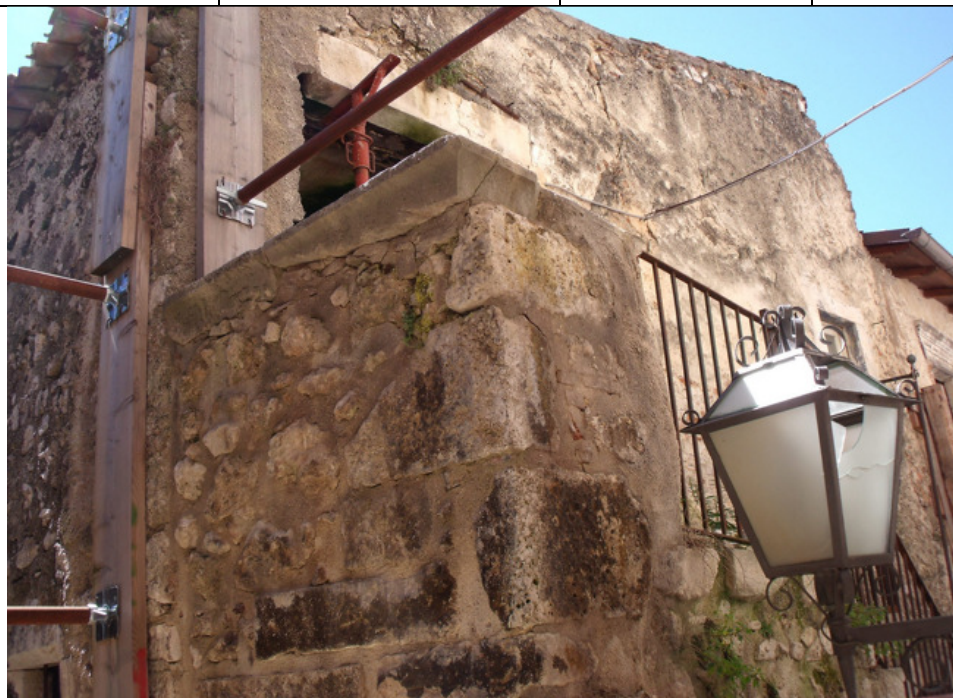
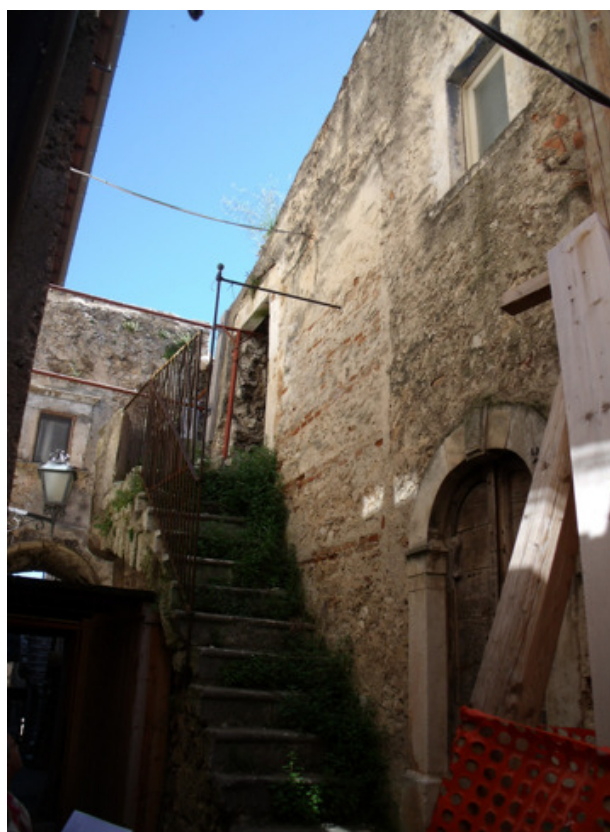
| LOCALITA' | N. AGGREGATO | N. EDIFICIO | STATO DELL'EDIFICIO |
|---|---|---|---|
| Castelvecchio Calvisio | Cvc1.11 | 6 | Fatiscente |

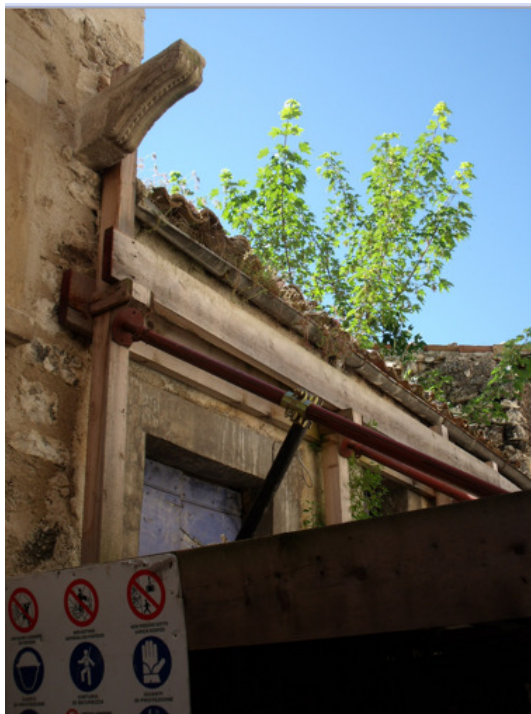
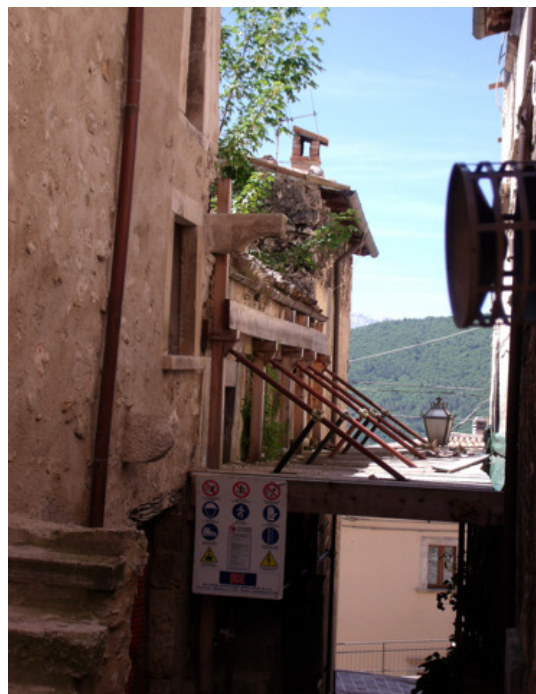
| LOCALITA' | N. AGGREGATO | N. EDIFICIO | STATO DELL'EDIFICIO |
|---|---|---|---|
| Castelvecchio Calvisio | CVC1.10 | 2 | Rudere |

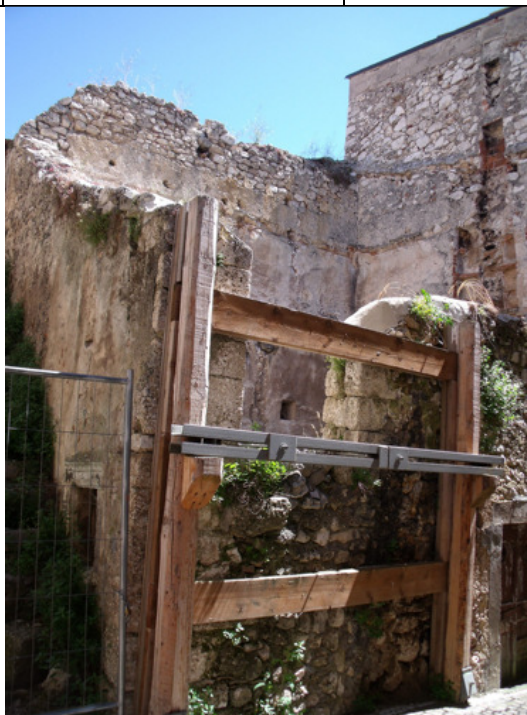
| LOCALITA' | N. AGGREGATO | N. EDIFICIO | STATO DELL'EDIFICIO |
|---|---|---|---|
| Castelvecchio Calvisio | CVC1.07 | 6 | Rudere |

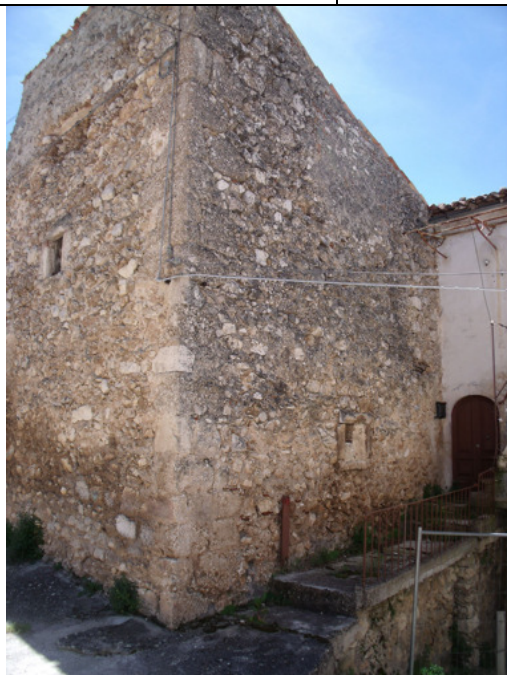
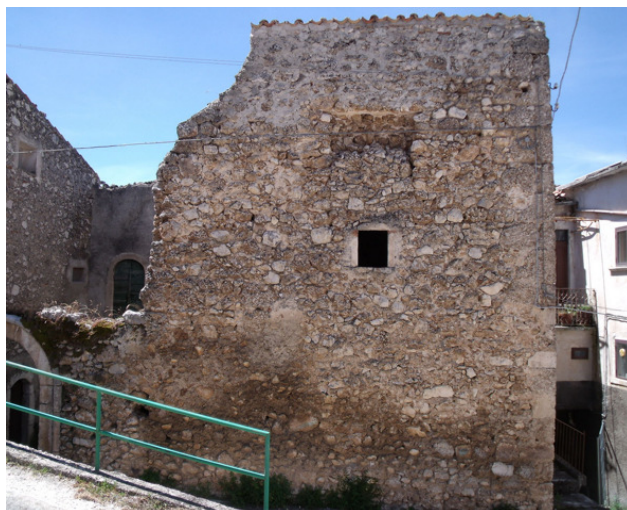
| LOCALITA' | N. AGGREGATO | N. EDIFICIO | STATO DELL'EDIFICIO |
|---|---|---|---|
| Castelvecchio Calvisio | CVC2.02 | 11 | Fatiscente |

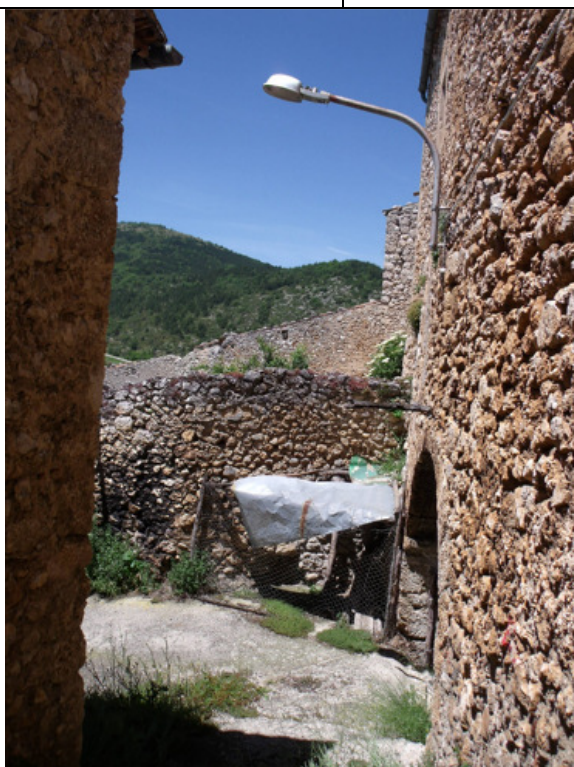
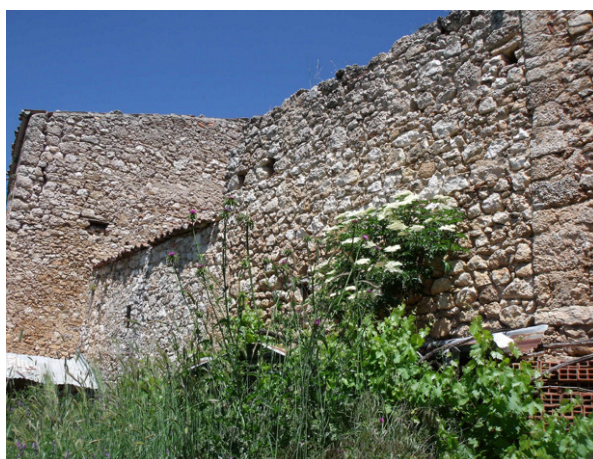
| LOCALITA' | N. AGGREGATO | N. EDIFICIO | STATO DELL'EDIFICIO |
|---|---|---|---|
| Castelvecchio Calvisio | CVC2.03 | 7 | Fatiscente |

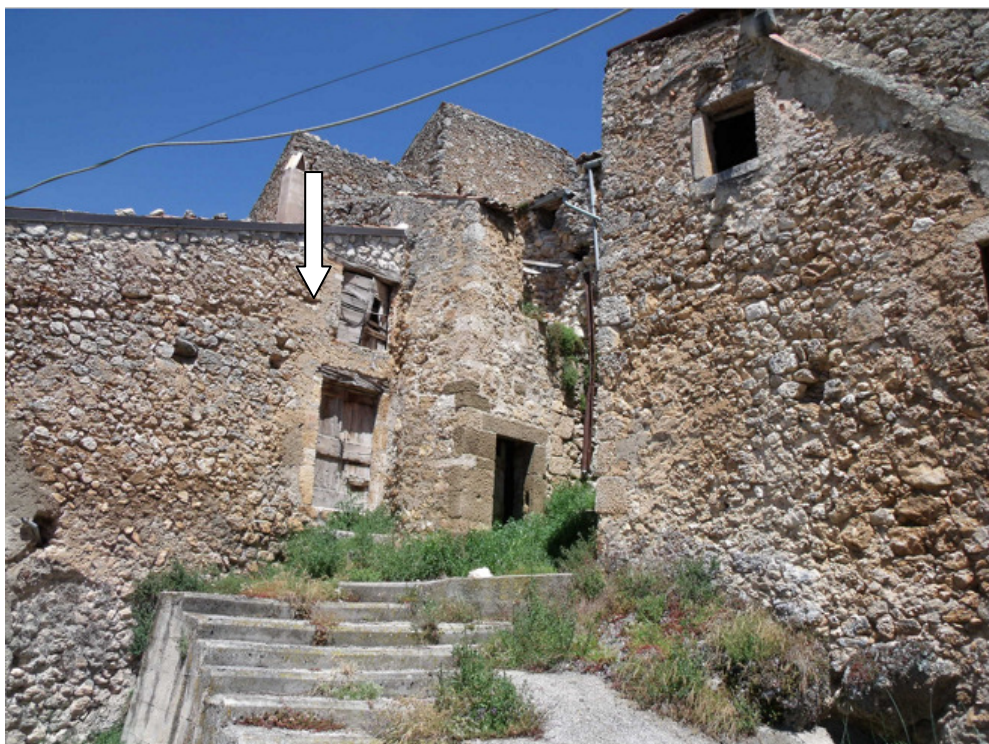
| LOCALITA' | N. AGGREGATO | N. EDIFICIO | STATO DELL'EDIFICIO |
|---|---|---|---|
| Castelvecchio Calvisio | CVC2.05 | 4 | Fatiscente |

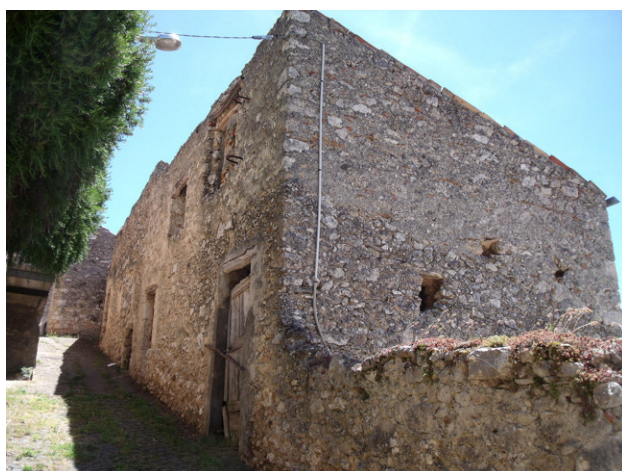
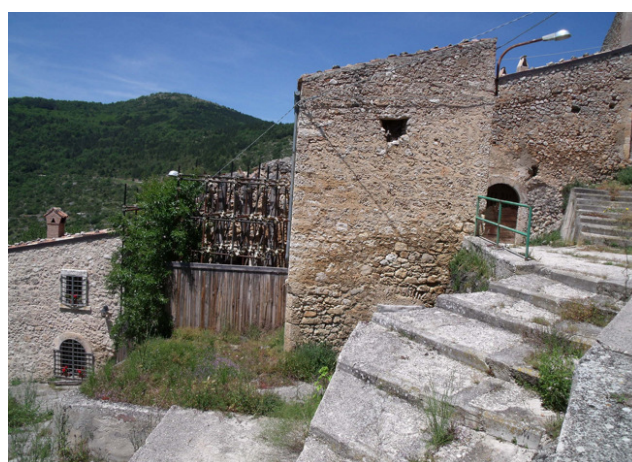
| LOCALITA' | N. AGGREGATO | N. EDIFICIO | STATO DELL'EDIFICIO |
|---|---|---|---|
| Castelvecchio Calvisio | CVC2.07 | 1-2-3-4 | Fatiscente |

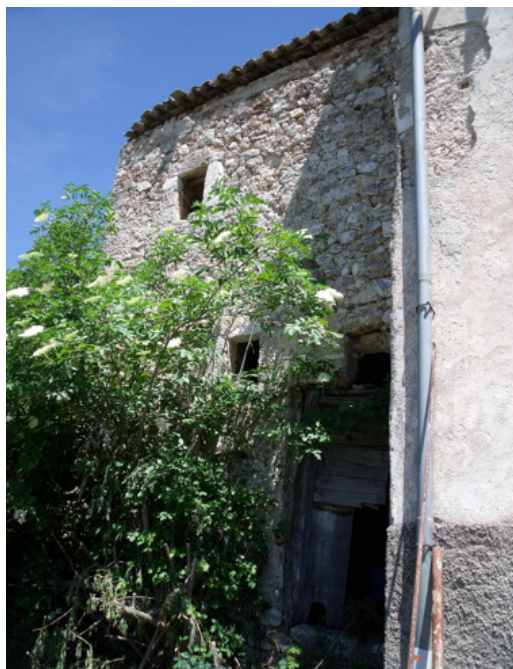
| LOCALITA' | N. AGGREGATO | N. EDIFICIO | STATO DELL'EDIFICIO |
|---|---|---|---|
| Castelvecchio Calvisio | CVC2.10 | 2 | Fatiscente |

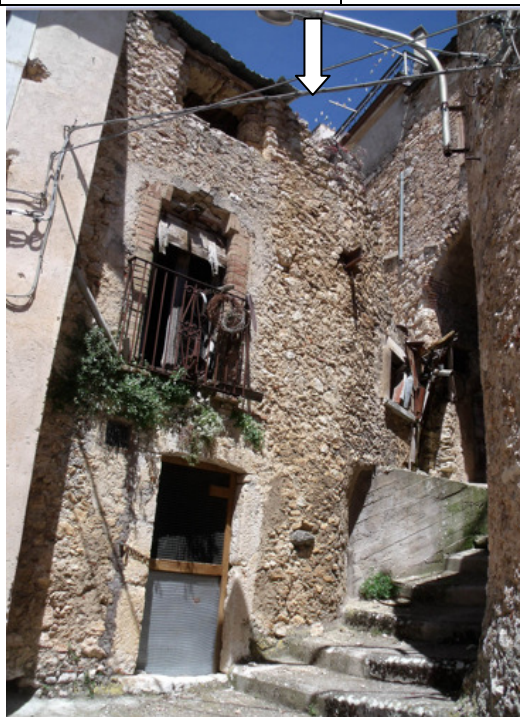
| LOCALITA' | N. AGGREGATO | N. EDIFICIO | STATO DELL'EDIFICIO |
|---|---|---|---|
| Castelvecchio Calvisio | CVC2.10 | 3 | Fatiscente |

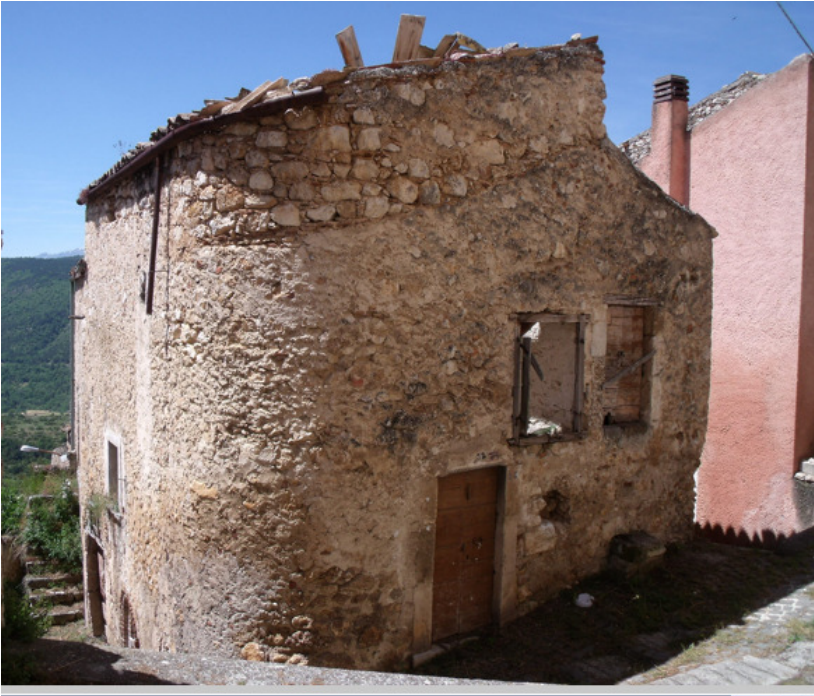
| LOCALITA' | N. AGGREGATO | N. EDIFICIO | STATO DELL'EDIFICIO |
|---|---|---|---|
| Castelvecchio Calvisio | CVC2.12 | 1 | Fatiscente |

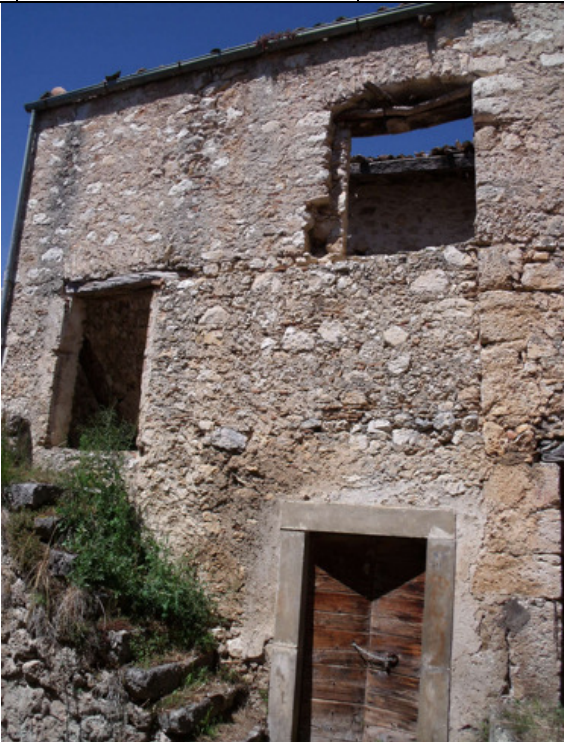
| LOCALITA' | N. AGGREGATO | N. EDIFICIO | STATO DELL'EDIFICIO |
|---|---|---|---|
| Castelvecchio Calvisio | CVC2.12 | 2 | Rudere |

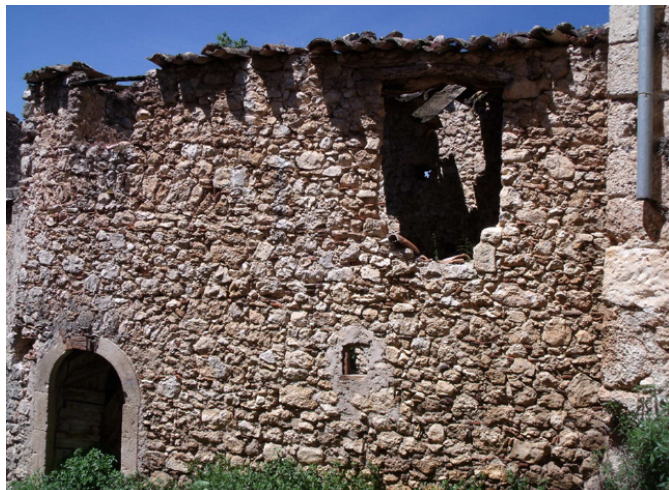
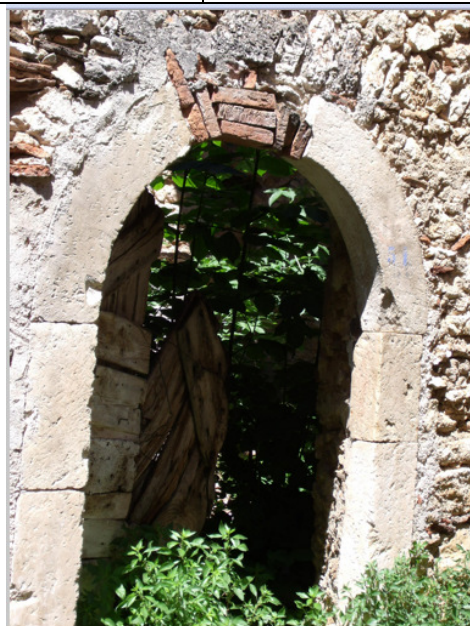
| LOCALITA' | N. AGGREGATO | N. EDIFICIO | STATO DELL'EDIFICIO |
|---|---|---|---|
| Castelvecchio Calvisio | CVC2.12 | 3 | Rudere |

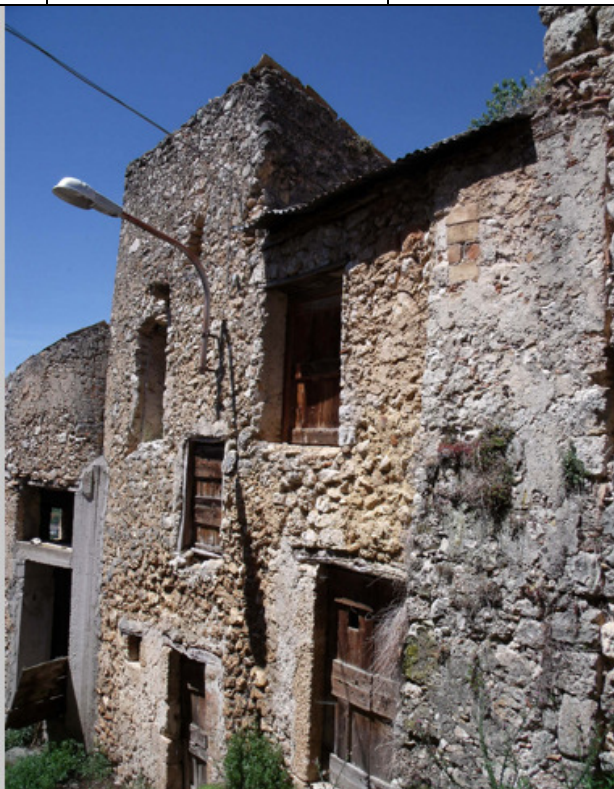
| LOCALITA' | N. AGGREGATO | N. EDIFICIO | STATO DELL'EDIFICIO |
|---|---|---|---|
| Castelvecchio Calvisio | CVC2.12 | 4 | Fatiscente |

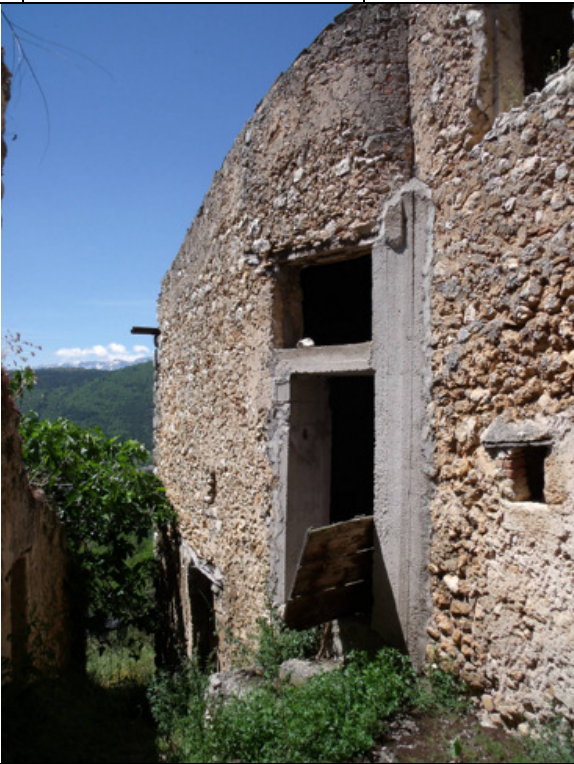
| LOCALITA' | N. AGGREGATO | N. EDIFICIO | STATO DELL'EDIFICIO |
|---|---|---|---|
| Castelvecchio Calvisio | CVC2.12 | 5 | Fatiscente |

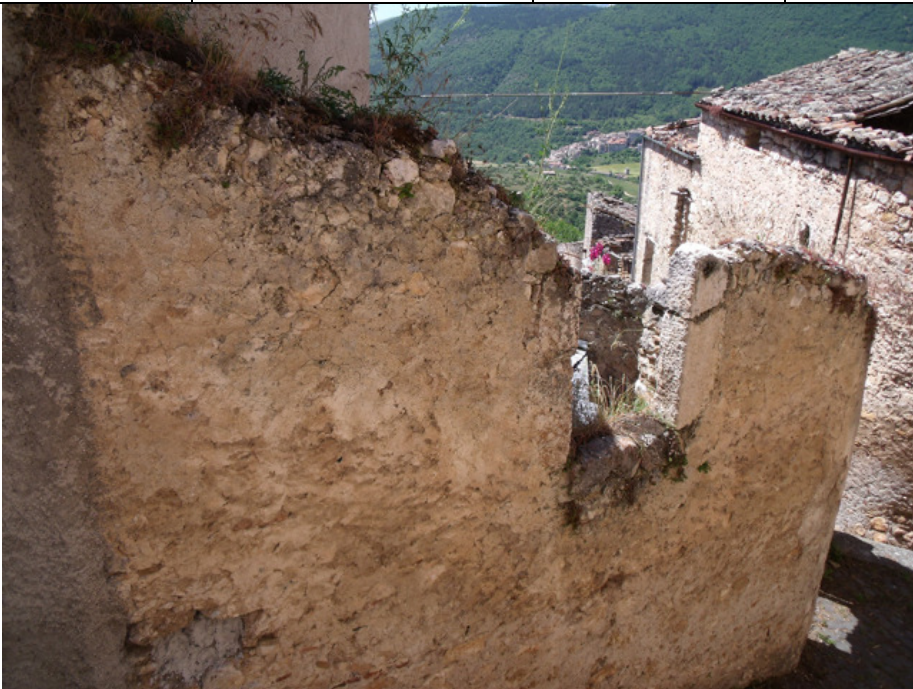
| LOCALITA' | N. AGGREGATO | N. EDIFICIO | STATO DELL'EDIFICIO |
|---|---|---|---|
| Castelvecchio Calvisio | CVC2.20 | 4 | Rudere |

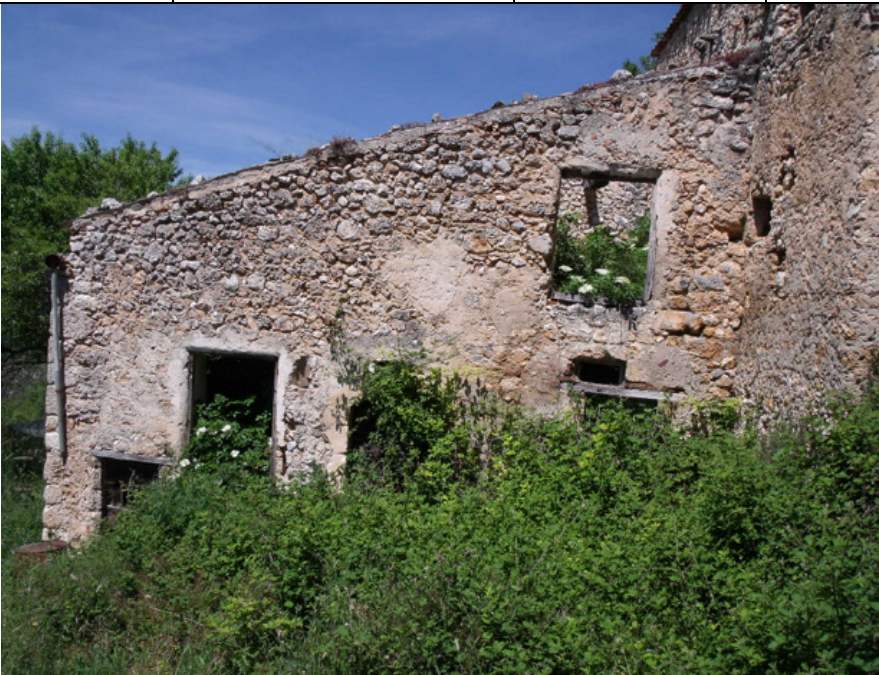
| LOCALITA' | N. AGGREGATO | N. EDIFICIO | STATO DELL'EDIFICIO |
|---|---|---|---|
| Castelvecchio Calvisio | CVC2.13 | 4-5 | Rudere |

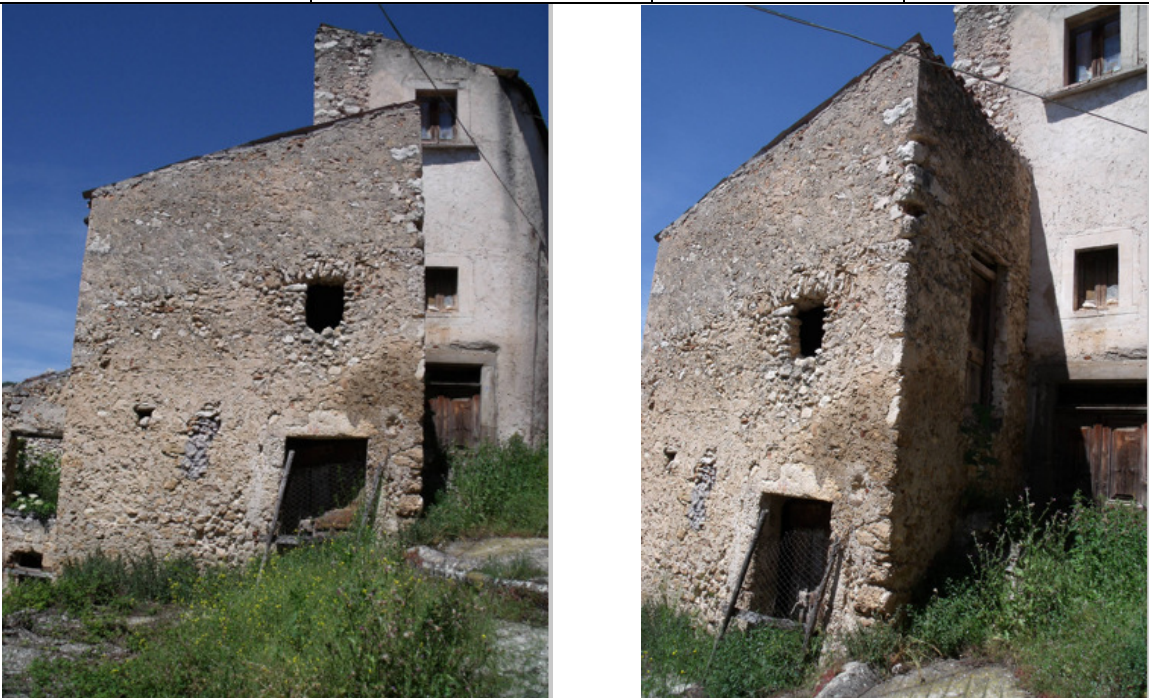
| LOCALITA' | N. AGGREGATO | N. EDIFICIO | STATO DELL'EDIFICIO |
|---|---|---|---|
| Castelvecchio Calvisio | CVC2.13 | 6-7-9 | Fatiscente |

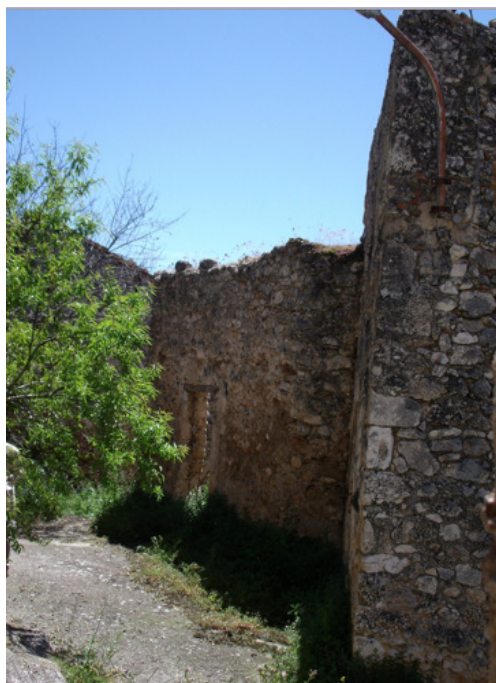
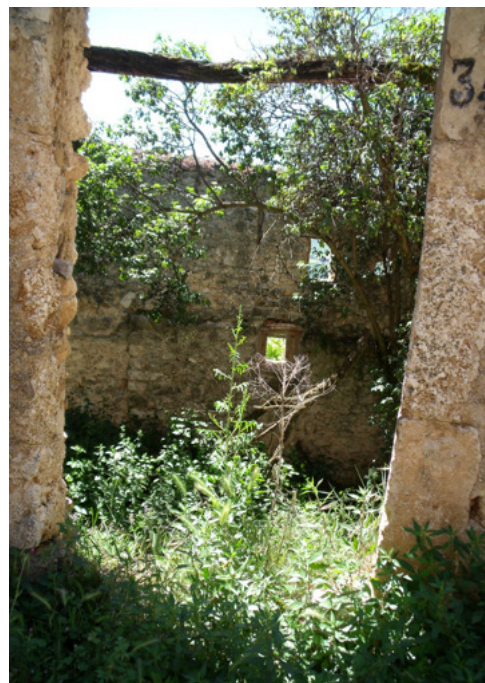
| LOCALITA' | N. AGGREGATO | N. EDIFICIO | STATO DELL'EDIFICIO |
|---|---|---|---|
| Castelvecchio Calvisio | CVC2.14 | 2 | Rudere |

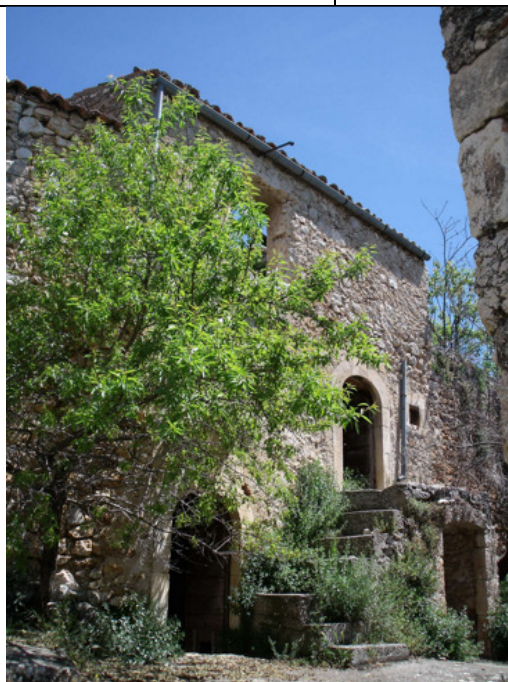
| LOCALITA' | N. AGGREGATO | N. EDIFICIO | STATO DELL'EDIFICIO |
|---|---|---|---|
| Castelvecchio Calvisio | CVC2.17 | 3 | Fatiscente |

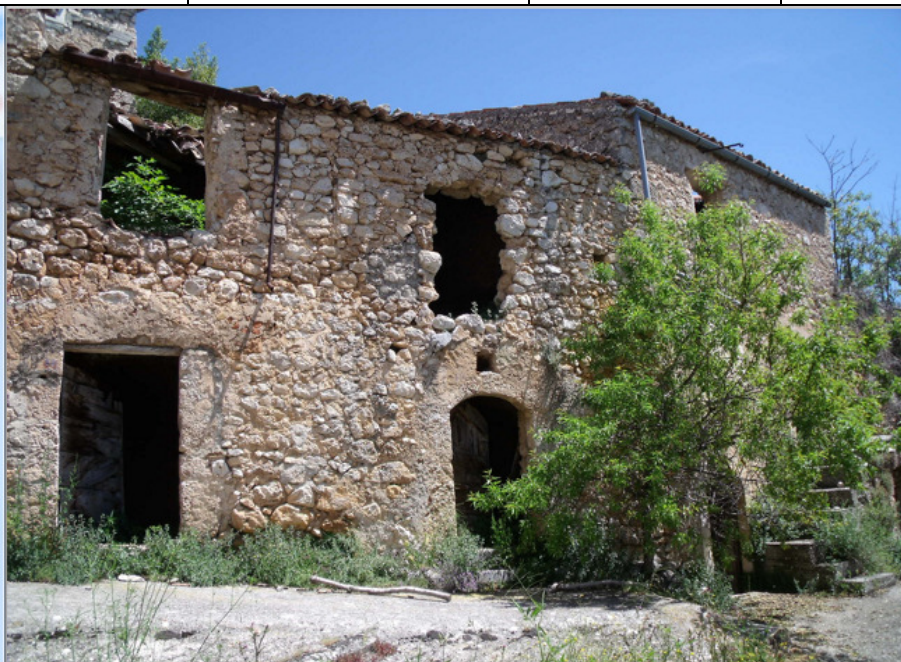
| LOCALITA' | N. AGGREGATO | N. EDIFICIO | STATO DELL'EDIFICIO |
|---|---|---|---|
| Castelvecchio Calvisio | CVC2.17 | 2 | Rudere |

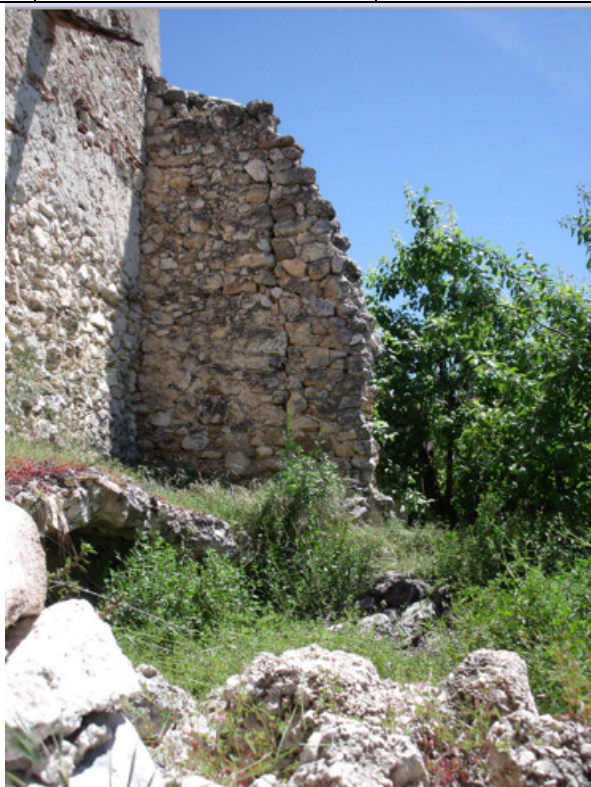
| LOCALITA' | N. AGGREGATO | N. EDIFICIO | STATO DELL'EDIFICIO |
|---|---|---|---|
| Castelvecchio Calvisio | CVC2.22 | 4 | Rudere |
